# WSL Berichte

## Schnee und Lawinen in den Schweizer Alpen

Hydrologisches Jahr 2018/19

## Wiggenchele (Göscheneralp/UR), 9. April 2019 – Lawinenunfall bei der Schneeräumung mit glücklichem Ausgang

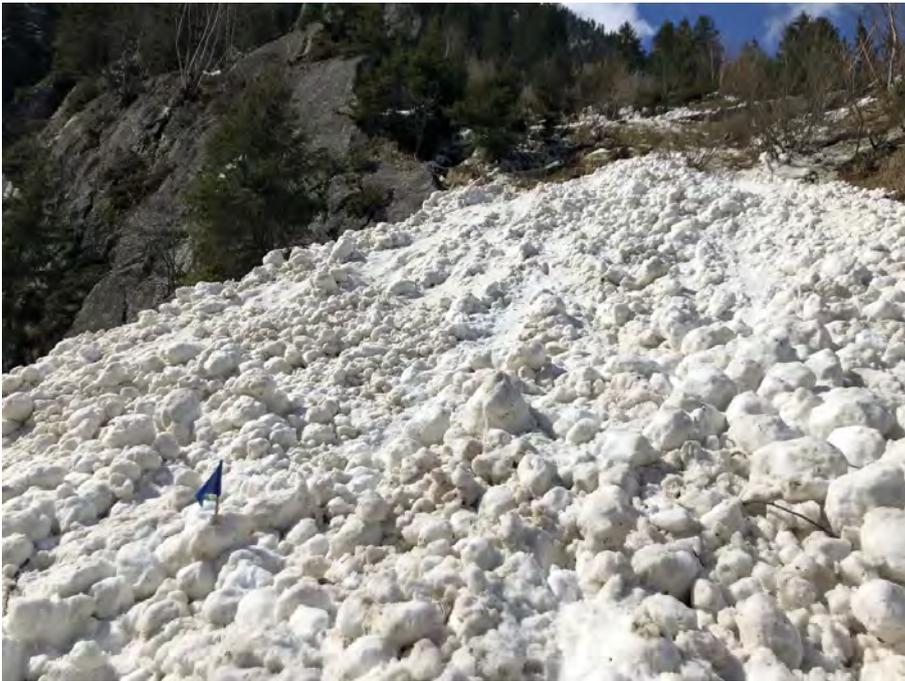
Trotz verhaltener Temperaturen wurden Nordhänge bis über die Waldgrenze hinauf nass und vielerorts bis auf über 2500 m oberflächlich leicht feucht. Dies führte vor allem in mittleren Lagen auch zu einer Schwächung der Schneedecke. Feuchte Rutsche gingen damit nicht nur aus Sonnenhängen, sondern unterhalb von rund 2000 m auch aus West-, Nord- und Osthängen ab. Bei der Unfalllawine handelte es sich um eine Nassschneelawine, wobei in der Lawinenbahn noch viel sehr nasser Schnee lag, der mitgerissen wurde.

*Abbildung 137:* Der nasse Schnee lagerte sich in runden Knollen ab (Foto: Rega).

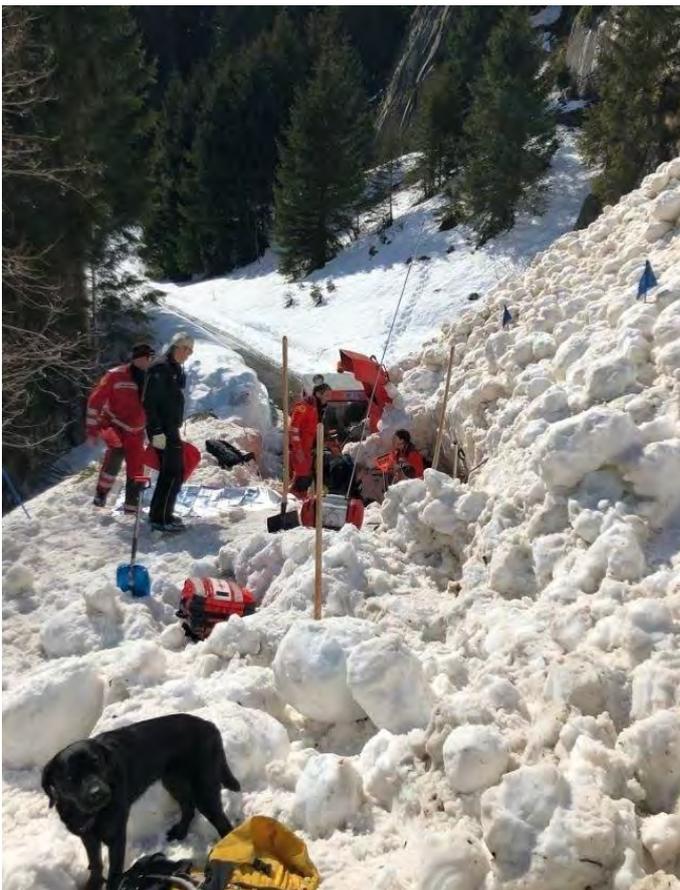
Der verschüttete Arbeiter hatte einen grossen Hohlraum direkt vor der Schneeschleuder. Es wurde vermutet, dass die während des Lawinenabgangs noch laufende Schleuder Schnee weg befördern konnte. Der Arbeiter war nicht mit einem LVS ausgerüstet.

*Abbildung 138:* Der Arbeiter wurde bei der Schneefräse von einem Lawinenhund geortet (Foto: Rega).
