Schnee und Lawinen in den Schweizer Alpen

Hydrologisches Jahr 2018/19

Alpsteingebiet

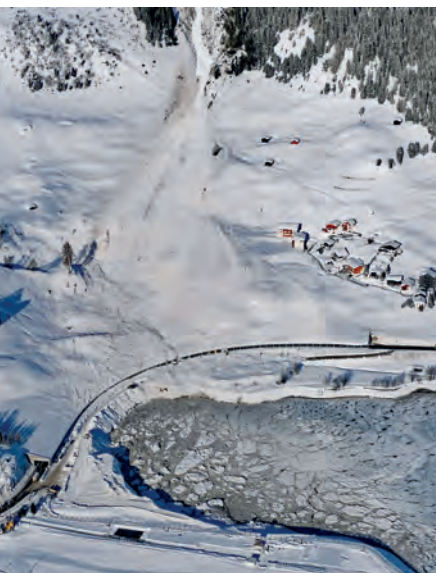
Abbildung 141: Lawine (Nr. 62) am Gulme mit Waldschäden und Schäden am Algebäude. Die Lawine war bereits wieder eingeschnitten, was die Kartierung besonders schwierig machte (Foto: P. Diener, 12.01.2019)

den (ca. 50'000 CHF) und Schäden am Algebäude (ca. 7'000 CHF) (Abbildung 141).

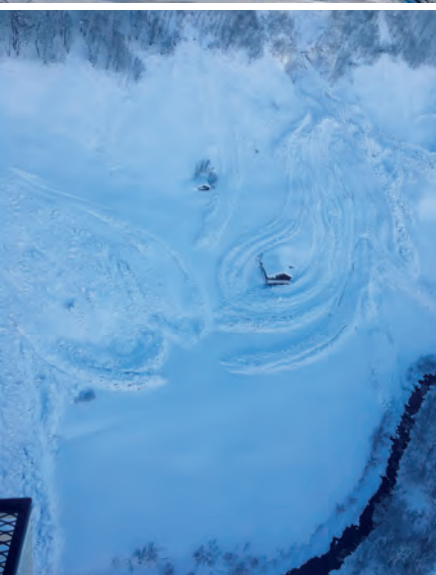
Abbildung 142: Beschädigte Materialseilbahn am Rotsteinpass (Lawine Nr. 66)(Quelle: Facebook)

Nr. 66 (ca. 12. Januar): Vermutlich mehrere Lawine in diesem Bereich. Diese Lawine betraf die Wis Alp (oberes Gebäude zerstört, unteres beschädigt) und in dem Bereich auch die Materialseilbahn Rotsteinpass, bei der die Seile aus den Rollen sprangen (Abbildung 142 und 143).

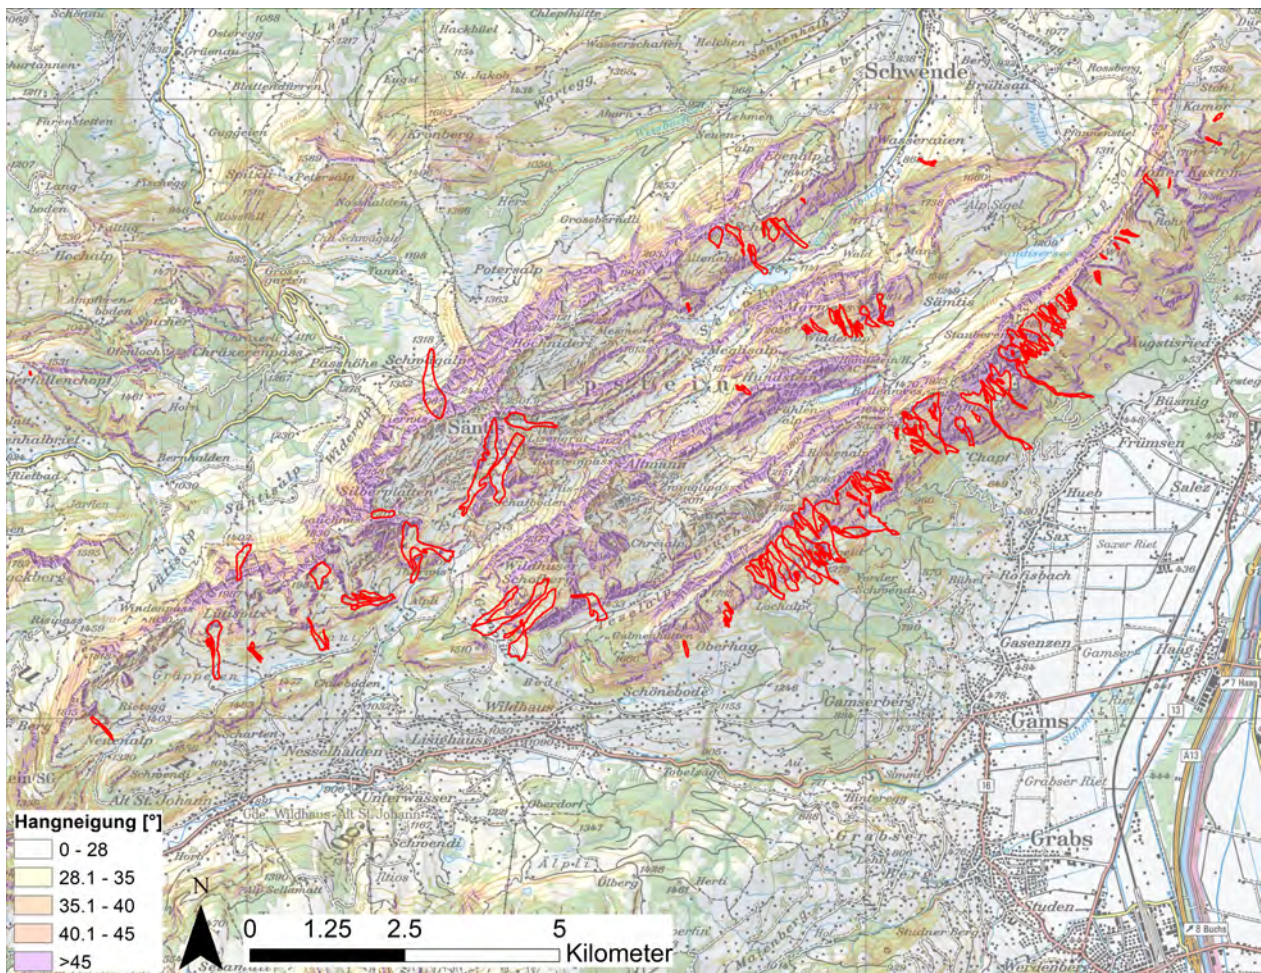
Abbildung 140: Mit Hilfe von Satellitenbildern vom 16. Januar wurden die Lawinumrisse kartiert. Die Lawinen waren teilweise aber schwierig zu erkennen, weil sie wieder überschneit wurden. Zudem war die Verzerrung aufgrund des sehr hohen Aufnahmewinkels, der im Alpstein vorhanden war, am grössten. Deshalb konnten unter anderem die Schadenlawinen auf der Säntis-Nordseite nur unvollständig kartiert werden (swisstopo-LK, abgebildet im Masstab 1:100'000).

Nr. 61 (11. Januar): Die Lawine verursachte in der Sturzbahn einen Waldschaden von ca. 20 bis 30 m³ und lagerte sich bis nahe Buchschwendi ab. In der ganzen Chrüzberg-Kette gingen zudem unzählige weitere Lawinen nieder, die teilweise auch Waldschäden verursacht hatten. Eine genaue Datierung und Unterscheidung dieser Lawinen war allerdings aufgrund der verfügbaren Informationen nicht möglich (vgl. Abbildung 140).

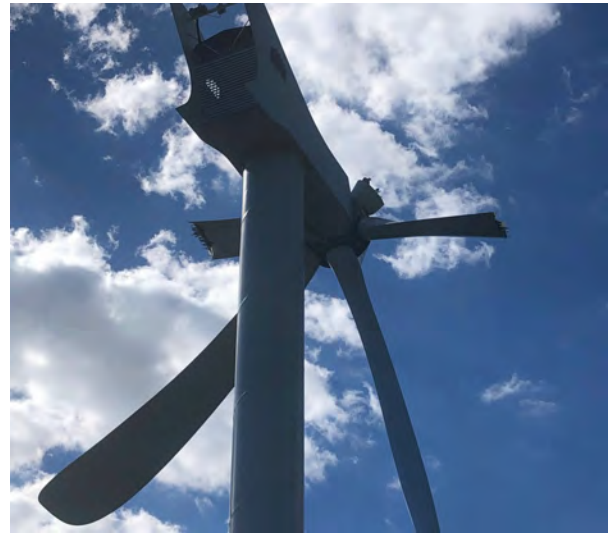
Nr. 87 (13. Januar): Eine Grosse Staublawine vom Schafberg beschädigte den Generator des Windrades beim Bergrestaurant Gamplüt. Drei Flügel des Windrades wurden abgerissen (Abbildung 144, S. 103). Es entstand zudem ein kleiner Waldschaden.

Abbildung 144: Beschädigtes Windrad beim Restaurant Gamplüt (Lawine Nr. 87)(Foto: K. Winkler, 03.06.2019)

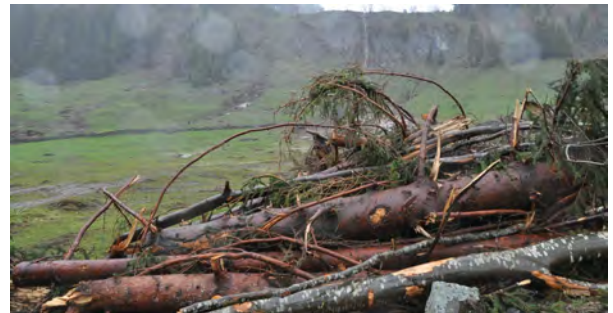
Nr. 335-337 (24. Februar): Auf der Alp Vordergräpelen verursachten drei Lawinen grossen Waldschaden (2 ha, 300 m³) und Flurschaden (4 ha) (Abbildung 145).

Abbildung 145: Überreste der Lawine (Nr. 335 bis 337) auf der Alp Vordergräppelen (Quelle: Tagblatt.ch)

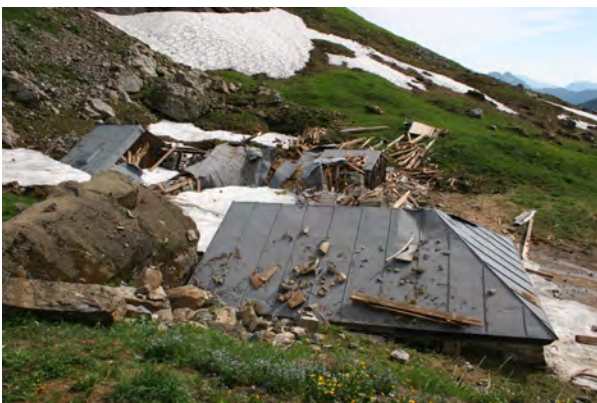
Abbildung 143: Ein Bild der Zerstörung auf der Alp Wis (Lawine Nr. 66)(Foto: S. Lindner, 01.07.2019)

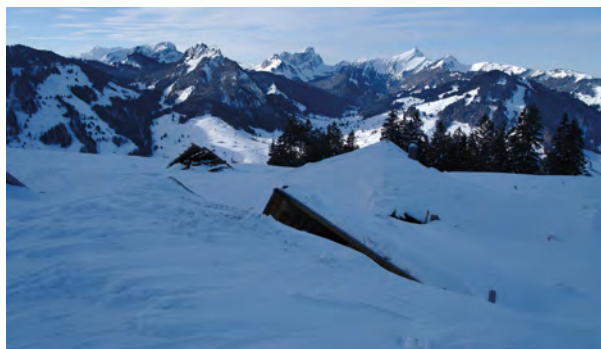
Nr. 53 (10. Januar): Auf der Alp Ahorn wurde ein 20-jähriger Stall sowie ein 100-jähriger Jungviehstall zerstört (Abbildung 146 und 147). Ein weiterer Stall wurde von der Lawine überflossen, war aber durch einen Objektschutz geschützt und blieb unbeschädigt.

Abbildung 146: Zerstörte und beschädigte Alphütten auf der Alp Ahorn (Lawine Nr. 53)(Foto: SLF/M. Hohl, 19.01.2019)

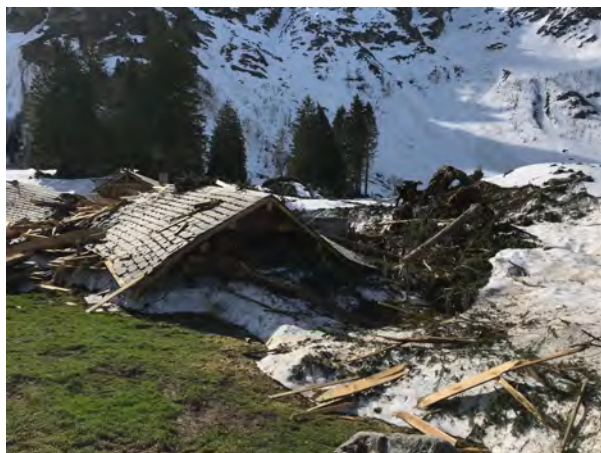
Nr. 60 (11. Januar): Auf der Säntisalp ging eine grosse Lawine in zwei Armen nieder. Ein Lawinenarm zerstörte einen Stall und beschädigte eine Alphütte, der andere Lawinenarm riss eine Schneise in den Wald. Die Gebäude wurden im Sommer 2019 wieder aufgebaut (Abbildung 148 und 149).

Abbildung 148: Die zerstörten Gebäude auf der Säntisalp wurden im Sommer 2019 wieder aufgebaut (Lawine Nr. 60)(Quelle: Tagblatt.ch).

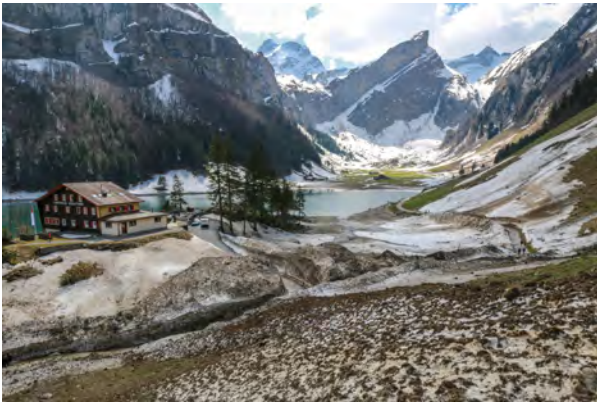
Nr. 67 (vermutlich zwischen dem 10. und 14. Januar): Eine grosse Lawine vom Schäfler erreichte knapp das Restaurant «Seealpsee» und «Forelle». Das Restaurant Seealpsee wurde dabei beschädigt (Fassade, Garage eingedrückt). Das Bergrestaurant wurde 1954 schon einmal von einer Lawine zerstört. Ein Stall bei «Reslen» wurde zerstört. In der Sturzbahn zerstörte die Lawine die drei Alphütten der Alp Weesen. Die Lawine kostete auch Wildtieren das Leben. Zudem gab es erheblichen Wald- und Flurschaden (Abbildung 150 bis 153).

Abbildung 150: Der Lawinenschnee beim Berggasthaus Seealpsee war selbst im Frühling noch mehrere Meter hoch. Die Wanderwege mussten mit Bagger freigeräumt werden (Lawine Nr. 67)(Quelle: Tagblatt.ch).

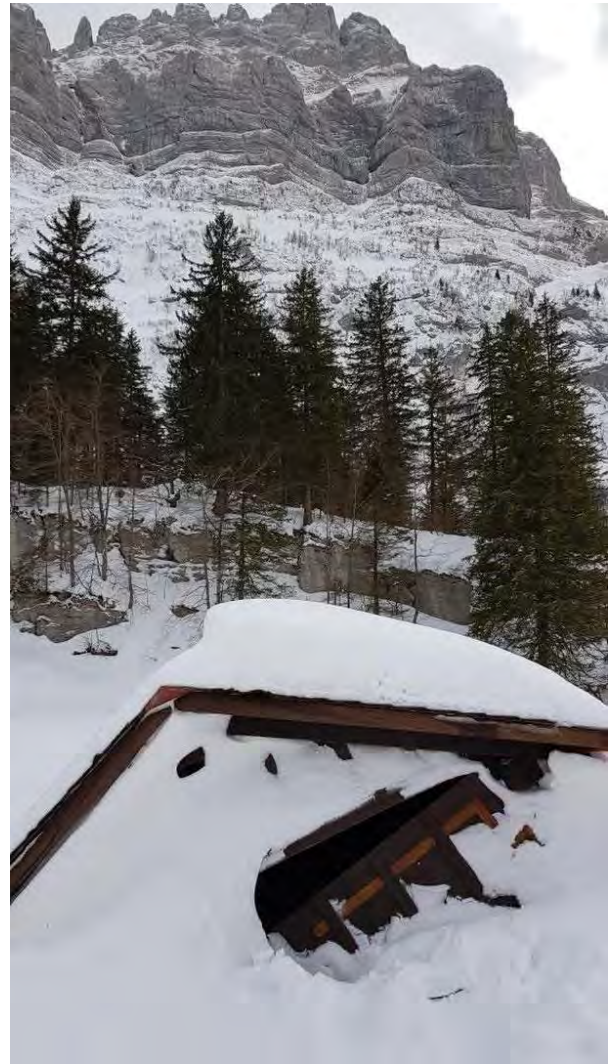
Abbildung 152: Bei «Reslen» wurde ein Stall zerstört (Lawine Nr. 67)(Quelle: Tagblatt.ch).

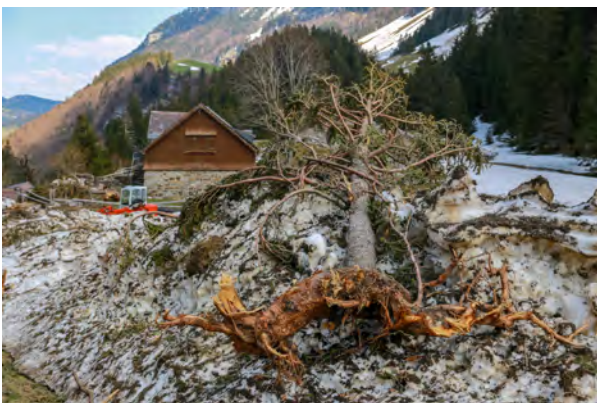
Abbildung 151: Die Lawine (Nr. 67) riss mehrere grosse Bäume aus (Quelle: Tagblatt.ch).

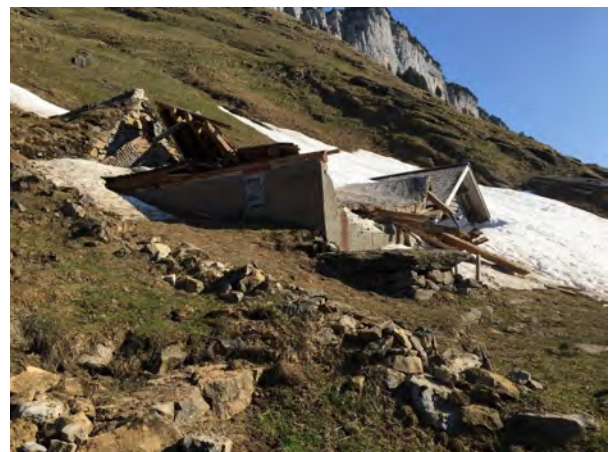
Abbildung 153: Die Alp Weesen lag mitten in der Sturzbahn der Lawine (Nr. 67) und die drei Algebäude wurden komplett zerstört (Quelle: Tagblatt.ch).
